## Dialog am Heidekampgraben und Karpfenteich: Mehr für die Natur umsetzen

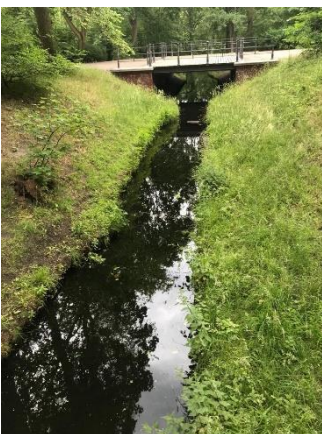
Foto: Jacob Zellmer

Davon ist an dem ersten Halt nahe der Sternwarte nicht mehr viel zu erkennen. Der Heidekampgraben liegt zu tief in der stark veränderten Auenlandschaft der Spree, so dass dort das früher anliegende Moor längst entwässert ist.

Zudem ist der Graben trapezförmig und geradlinig ausgebaut. Hier wären Maßnahmen wie die Kieseingabe sinnvoll, um das Gewässer wieder zu heben und zugleich Laichbiotope für Fische zu schaffen. Das bei Niederschlag ablaufende Wasser von der Straße wird an zwei Stellen ungeklärt eingeleitet, weshalb auch der Brems- und Reifenabrieb mitsamt seinen Schwermetallen in das Gewässer gelangen kann. Besonders problematisch sind die Verunreinigungen an der nächsten Station der Exkursion weiter gewässeraufwärts, wo der Heidekampgraben den Karpfenteich durchfließt. Dort setzt sich das Abwasser von der stark befahrenen Straße Am Treptower Park ab.

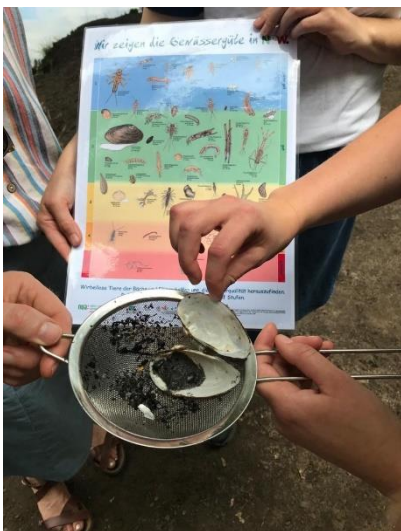
Foto: Jacob Zellmer

Dadurch bildet sich ein giftiger Schlamm im Teich. Viele Parkbesucher scheinen davon nichts zu ahnen, nutzen das Gewässer als Badestelle und lassen auch ihre Hunde von dem Wasser trinken. Umso dringender ist es, dass auf der Webseite des Landes und vor Ort über die Belastungen und Gefahren aufgeklärt wird. Zugleich ist eine Reduzierung des Autoverkehrs und die Anlage von Bodenretentionsfiltern (die das Wasser von den Straßen reinigen, bevor es in den Karpfenteich gelangt) essenziell, um die Einleitungen zu reduzieren und vorzureinigen.

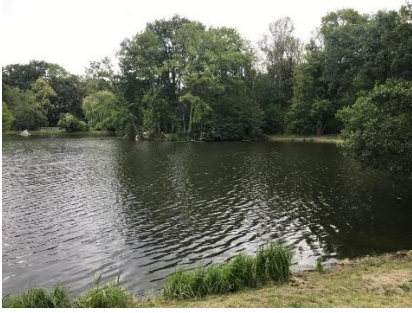
Der Karpfenteich wird seit den Umgestaltungsarbeiten im Park gut angenommen und genutzt. An einigen Stellen aber auch zu viel. Auch Dank der Stellungnahme der Naturschutzverbände sind geschützte Bereiche mit Altbäumbeständen und Totholz entstanden.

Diese weisen heute Trampelpfade von Menschen, auf dabei sind Schäden an Gehölzen und Abfall zu beobachten. Der kniehohhe Zaun erfüllt seinen Zweck leider nicht. Noch kritischer ist die Lage einige Meter weiter, wo eine vormals naturnaher Uferbereich als Bade-, Grill- und Feierstelle genutzt wird. Abfälle sind überall zu sehen. Hunde haben den Boden stark aufgegraben und ein Verbotsschild wurde abgerissen.

Die Teilnehmenden waren sich einig: Hier muss dringend aufgeklärt werden, beispielsweise mit einer Informationstafel, die gut die Bedeutung des Ortes für die Wildtiere erklärt. Zudem könnte im Uferbereich gepflanzt werden. Die Situation im Flachwasserufer ergab einen widersprüchlichen Befund: Kleine Fischschwärme, Spuren einer Teichmuschel und Flussflohkrebse weisen darauf hin, dass das Gewässer noch Perspektiven hat. Der vor Ort gemessene Phosphorgehalt war jedoch zu hoch und bestätigt einmal mehr, dass für die Reinhaltung gehandelt werden muss.
