Aktionsnetz Kleingewässer ermittelt Handlungsbedarf für den Grundwasserteich

Austausch zu den lokalen Synergien zwischen Denkmalschutz und Gewässerschutz

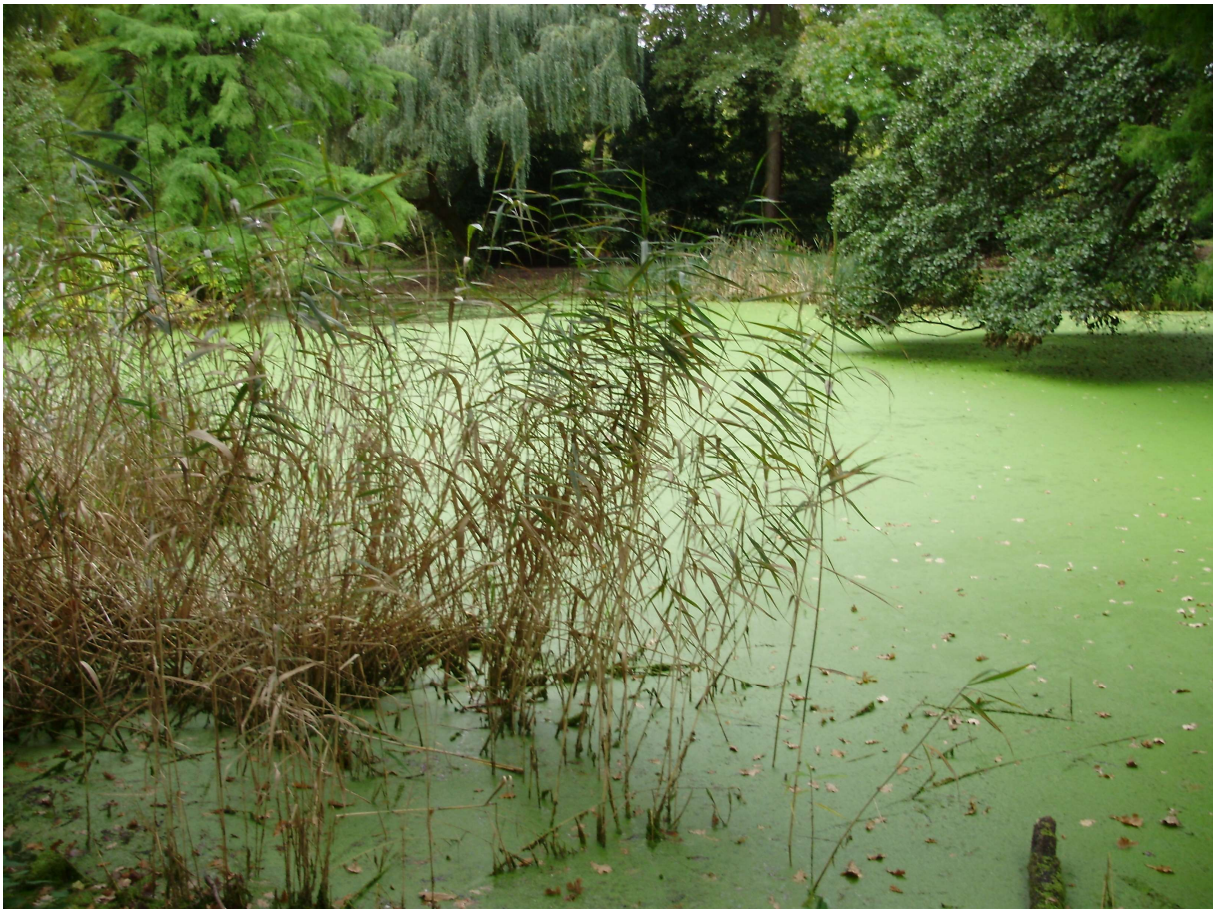
Am 27.9.2022 nahmen Aktive der Berliner Landesarbeitsgemeinschaft Naturschutz gemeinsam mit weiteren Gewässer-Interessierten den Grundwasserteich in Augenschein. Das kleine Stillgewässer im nordwestlichen Tiergarten ist zugleich ein Gartendenkmal und ein Biotop, das sich innerhalb der grundwassergespeisten Spreeaue befindet.

Der Ortstermin bestätigte, dass bei dem Gewässer umfassender Handlungsbedarf besteht. Am südlichen Ufer und auf den beiden Inseln hat sich der japanische Staudenknöterich – eine gebietsfremde Pflanze - bereits stark ausgebreitet und den Röhrichtbestand verdrängt. Für Tiere und Pflanzen ist der dort so wichtige Übergangsbereich zwischen Land und Wasser als Habitat deutlich verarmt und lebensfern. Am östlichen Ufer zeigte sich den Teilnehmenden eine großflächige Lücke im Schilf, die offensichtlich hineingemäht wurde. Diese Veränderung

stellt ein Verstoß gegen das Naturschutzrecht dar und beweist, dass der Schutz des empfindlichen Biotopes derzeit nicht gewährleistet ist. Auch auf der gegenüberliegenden Seite zeigte sich, dass nicht verträglich mit der Natur am Gewässer umgegangen wird. Parkbesucher*innen haben das Ufer so intensiv aufgesucht, dass dort keine Pflanzen mehr wachsen.

Darüber hinaus ist der Wasserspiegel des kleinen Sees um mindestens 50 cm abgesunken. Die Versorgung mit Grundwasser ist demzufolge nicht mehr sichergestellt und deutet auf eine Absenkung des Grundwasserspiegels hin. Wodurch ist dieser Verlust konkret verursacht? Eine Ursache können zu starke Wasserentnahmen im Umfeld des Gewässers sein – wie etwa bei Bauprojekten. Auffällig war auch die massenhafte Ausbreitung der Wasserlinsen, die die gesamte Oberfläche des Grundwasserteiches bedeckten. Sie weist auf eine starke Belastung des Gewässers mit Nährstoffen hin. Die Verunreinigungen und der zu hohe Anfall an absterbender Pflanzenmasse nach jeder Vegetationsperiode hat bereits zur erheblichen Verschlammung des Teiches geführt und geht mit einer zu hohen Sauerstoffzehrung einher. Der vor Ort gemessene Sauerstoffgehalt ist mit 1mg/l viel zu niedrig, um Fischen und vielen weiteren Wassertieren das Überleben zu ermöglichen. In dem ufernahen Gewässerboden wurden auch nur zwei leere Schneckengehäuse gefunden. Den Teilnehmenden stellte sich die Frage: Wie kommt es dazu, dass das Wasser so verunreinigt und dadurch schädlich für die Tier- und Pflanzenwelt ist? Die mitgebrachte offizielle Gewässerkarte zeigte keine Einleitungen an. In der Nähe des Nordufers ließ sich allerdings ein Pumpgeräusch vernehmen.

Das Aktionsnetz Kleingewässer unterstützt daher nicht nur Maßnahmen zur Entschlammung des Grundwasserteiches, sondern auch zur Reduzierung der Gewässerverunreinigungen, zum Beispiel Vorhaben zur Entsigelung von versiegelten Flächen und zur Minderung des Straßenverkehrs im Einzugsbereich des Landwehrkanals, um den Anfall von stark verunreinigten Mischwasser zu minimieren.
